北部大阪都市計画事業 JR島本駅西土地地区画整理事業 基盤整備工事

A調整池 豪雨災害 報告書

2021年 10月

(株)フジタ 西日本支社 大阪支店 島本造成作業所

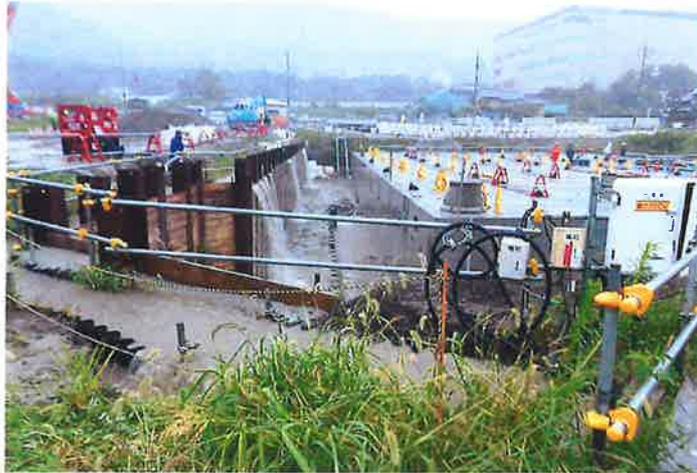
2021年 8月13日 17時頃、46mm/時間の豪雨により、調整池南側の仮排水路がオーバーフローし、調整池掘削箇所に流入。

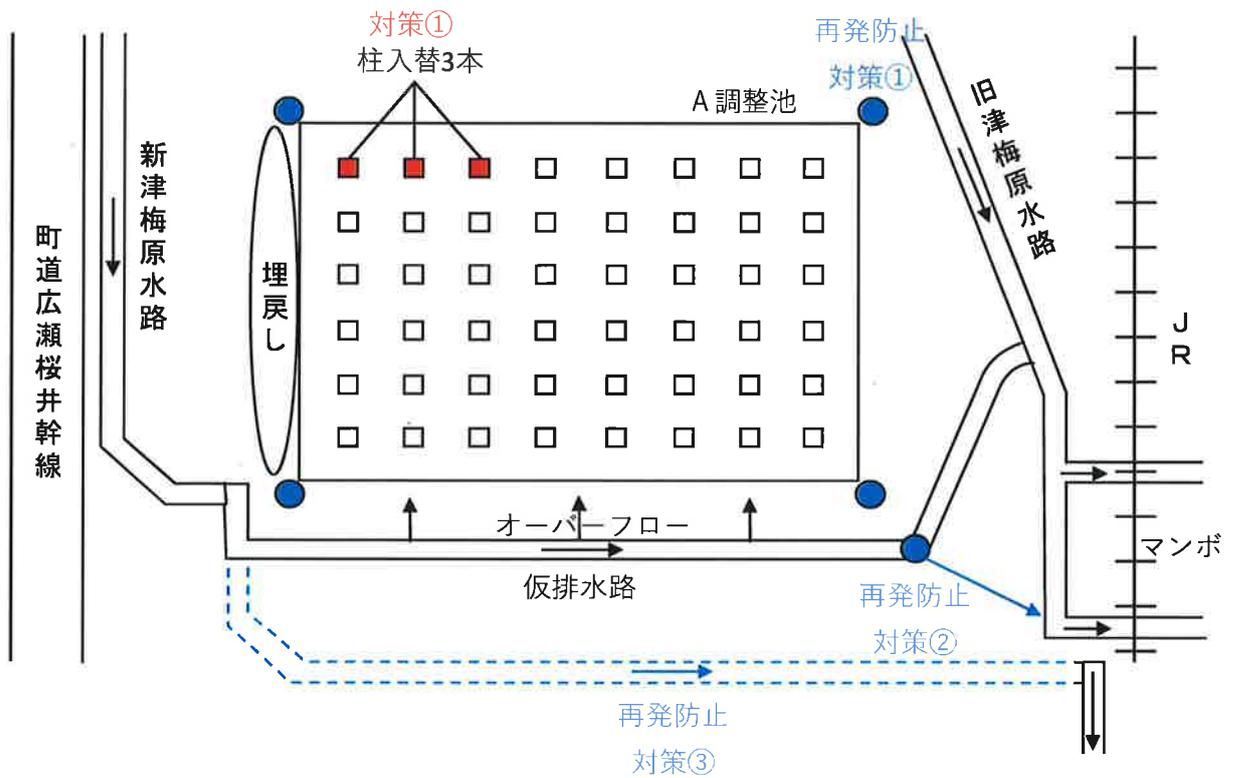
2. 発生状況図

2021年 8月14日 9時頃、調整池の西側(町道広瀬桜井幹線側)が浮上っていることが判明。
水中ポンプを増設し、水替を開始。

2021年 8月26日 埋戻し土撤去完了。
西側の一部の躯体と基礎コンクリートの間に砂が流入していることが判明。
躯体を土のうで仮受けし、躯体下部の砂除去を開始。

2021年 9月17日 隙間充填完了。
柱3本にひび割れが発生していることが判明。
その他部材の調査を開始。

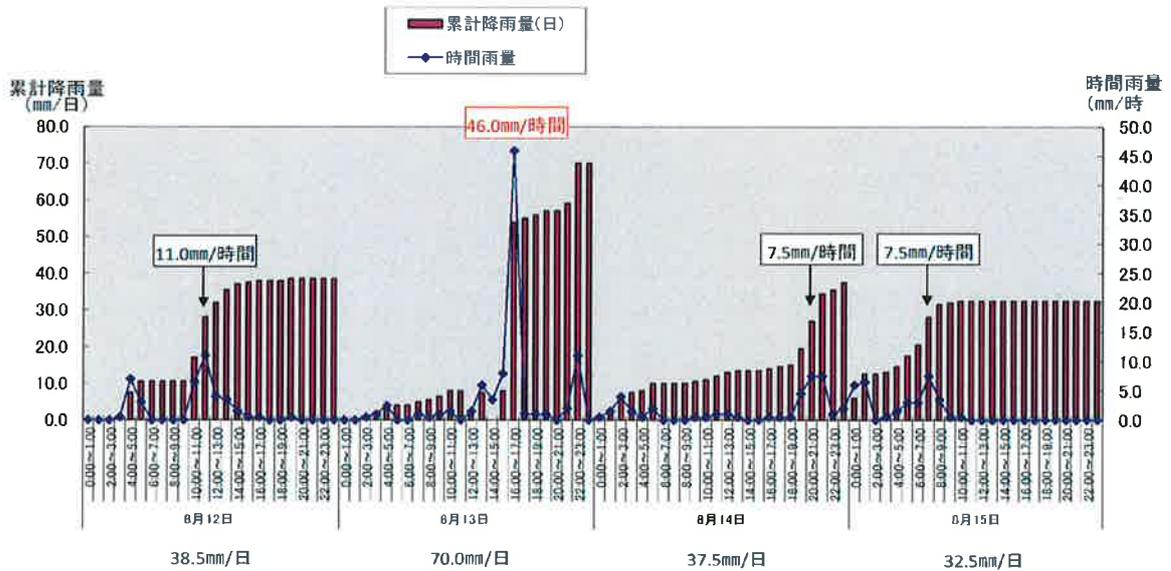
連日の雨で事業区域外下流河川の水位が上昇し、調整池南側の仮排水路の流下能力が低下していたため、仮排水路がオーバーフローした。

下記に時間雨量と累計雨量(日)を示す。

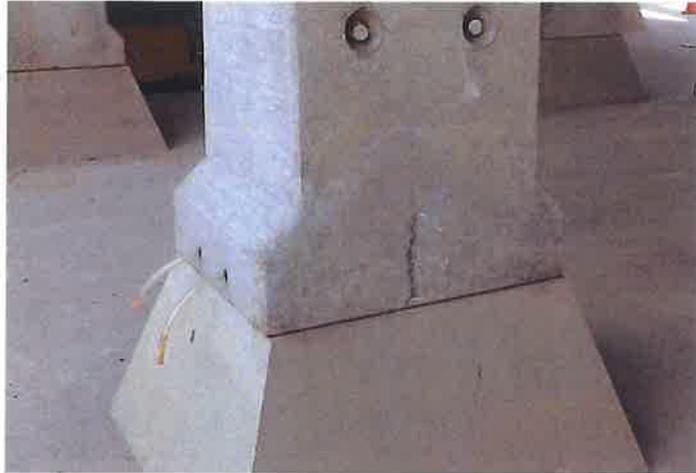
柱入替前

調整池の西側の一部(町道広瀬桜井幹線側)が浮き上がって下がったことにより、柱に負荷が掛かり、ひび割れが発生した。

(1) ひび割れが発生した柱3本を入替。
